Бюллетень за 2018 год

**«Безопасность мореплавания  
и ведения промысла»**

## АВАРИЙНОСТЬ СУДОВ РЫБОПРОМЫСЛОВОГО ФЛОТА РОССИЙСКОЙ ФЕДЕРАЦИИ ЗА 2018 ГОД

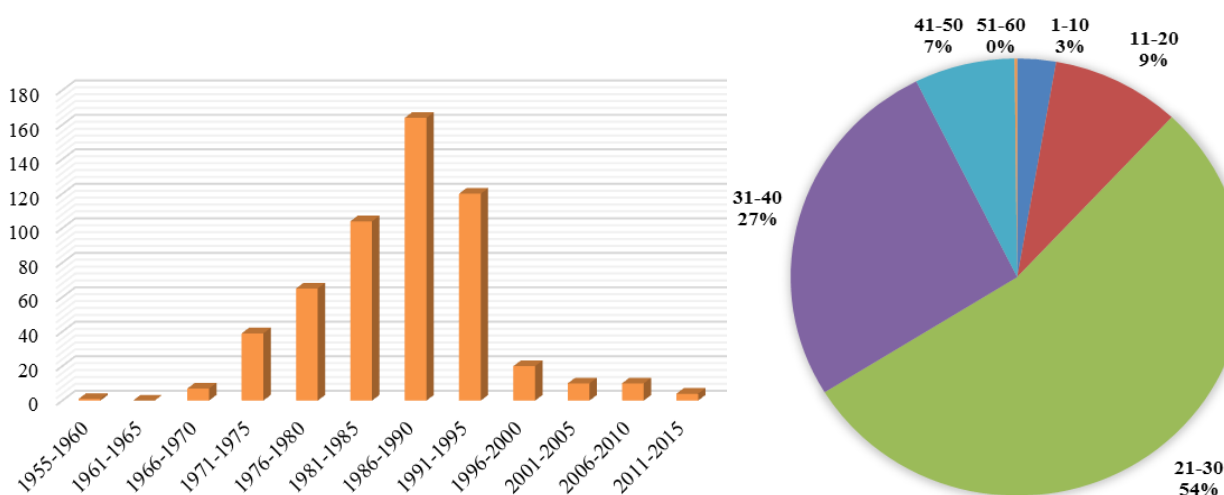
Рисунок 1 – Диаграммы возрастной структуры судов Тихоокеанского региона

Суда рыбопромыслового флота: выше 20 лет – 2492 единиц, возрастом от 10 до 20 лет – 775 единиц и лишь 160 судов возрастом младше 10 лет. Более 90 % судов флота рыбной промышленности составляют изношенные и морально устаревшие суда, которые построены по старым проектам 60 — 80-х годов, которые имеют высокие показатели энергоёмкости. Эксплуатационные технические характеристики остались на уровне прошлого века. Рыбопромысловый флот России технически устаревает и «вымирает» (рис.1). В связи с плачевным состоянием рыбопромыслового флота увеличивается вероятность отказа его оборудования, в результате чего все чаще и чаще возникают аварийные ситуации в море.

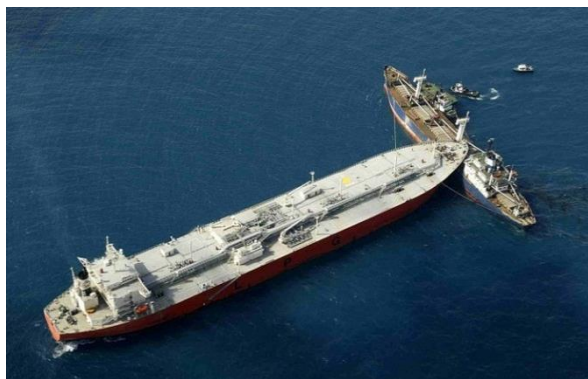
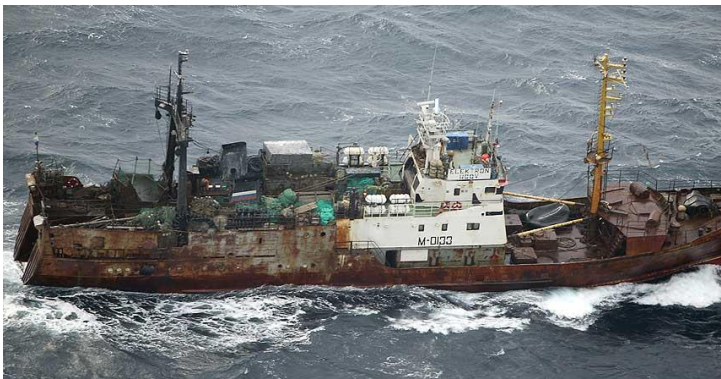
Рисунок 2 – Столкновение судов и посадка на мель

Согласно последним официальным данным Ространснадзора увеличивается тенденция к столкновению судов и посадки на мель, рис.2

В результате столкновения судов в лучшем случае происходит затопление одного или нескольких отсеков в худшем случае гибель судна и его экипажа. Так же может произойти разлив нефтепродуктов, что пагубно влияет на окружающую среду. В результате чего судовладелец несет очень большие убытки по подъёму или ремонту судна устранения нефтепродуктов и выплаты штрафов. К примеру, для покупки нового судна типа БАТМ судовладелец должен будет затратить порядка 52 миллионов евро, такая сумма для большинства судовладельцев является очень большой и поэтому они закупают более дешевые устаревшие действующие суда. Эксплуатация старых судов с устаревшим оборудованием зачастую приводит к трагическим последствиям.
